## Verkeerde zonne-energie-installaties, gezien bij onze onafhankelijke inspecties

[www.zonnighuren.nl](http://www.zonnighuren.nl): onafhankelijk advies en opleveringscontroles voor pv-systemen

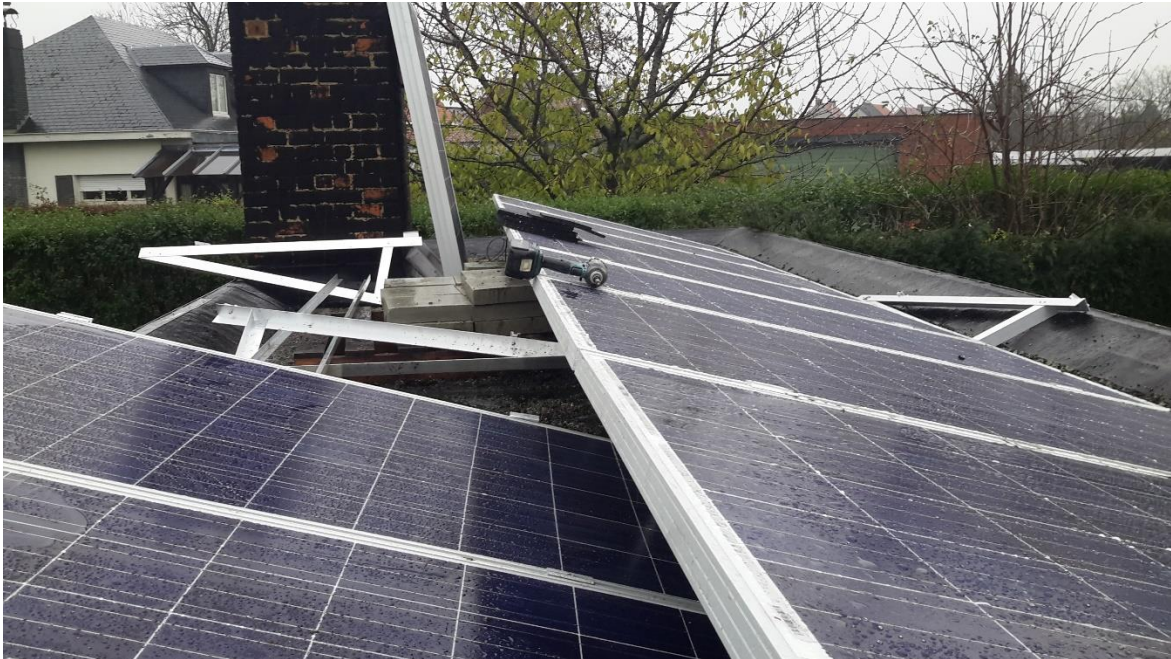
**Panelen over elkaar gelegd met inferieur constructiemateriaal**

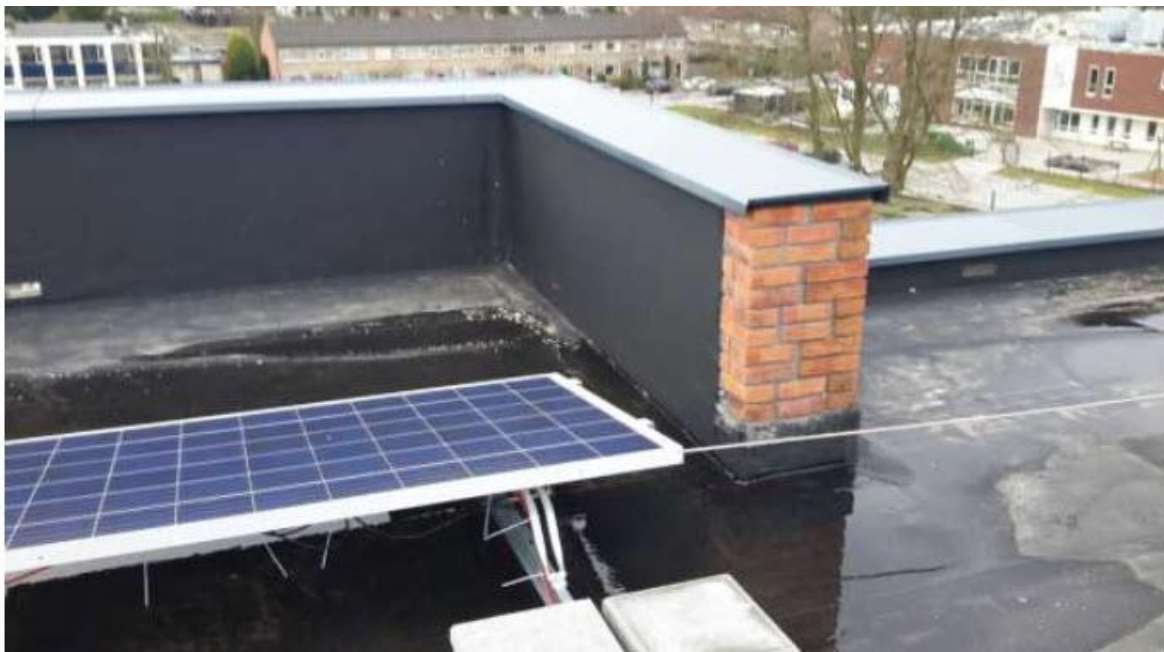
**Paneel in schaduw en over valbeveiligingslijn heen**

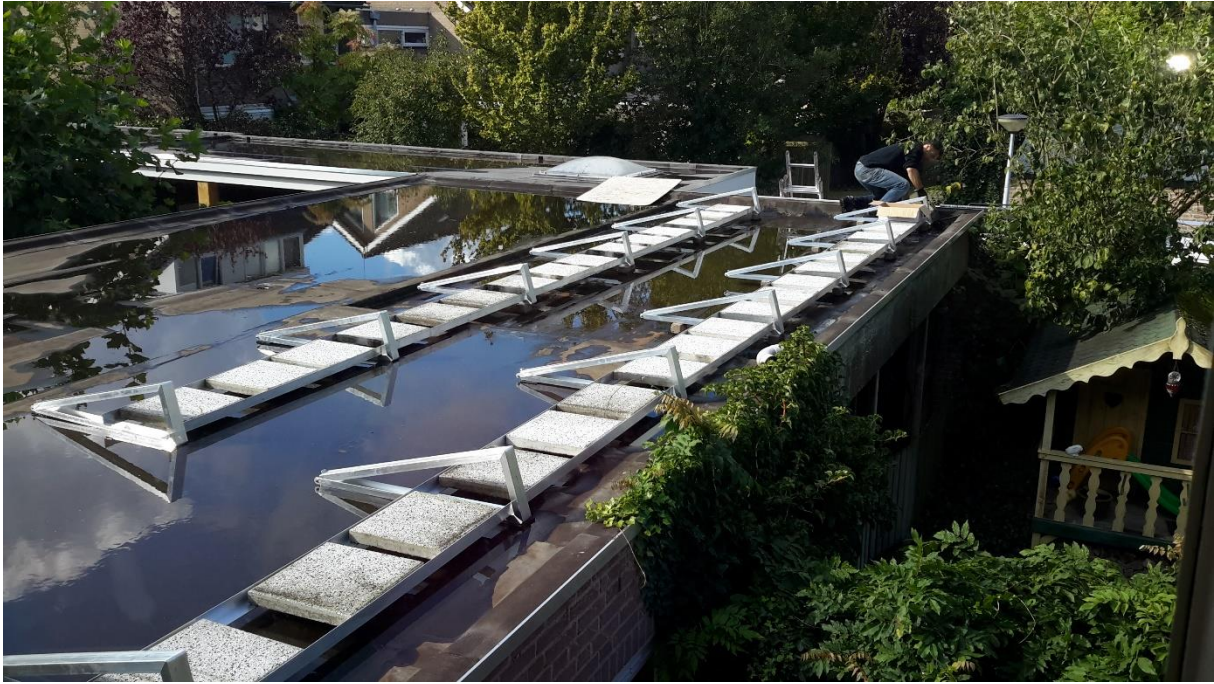
**Door combinatie van water en zonnepanelen te zware dakbelasting**

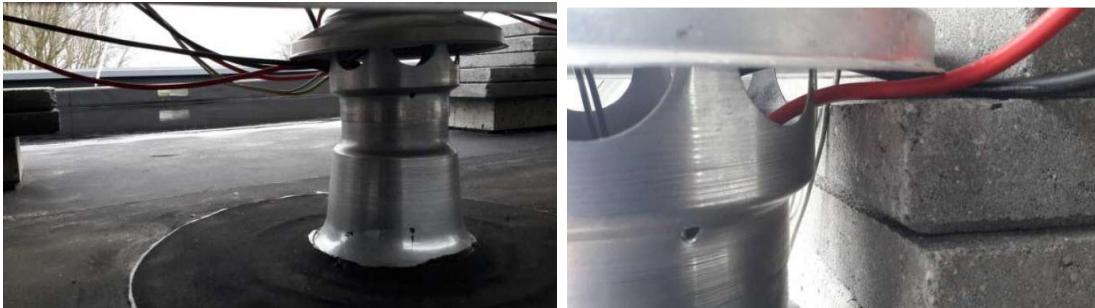
**Kabels loshangend, niet beschermd tegen insnijden**

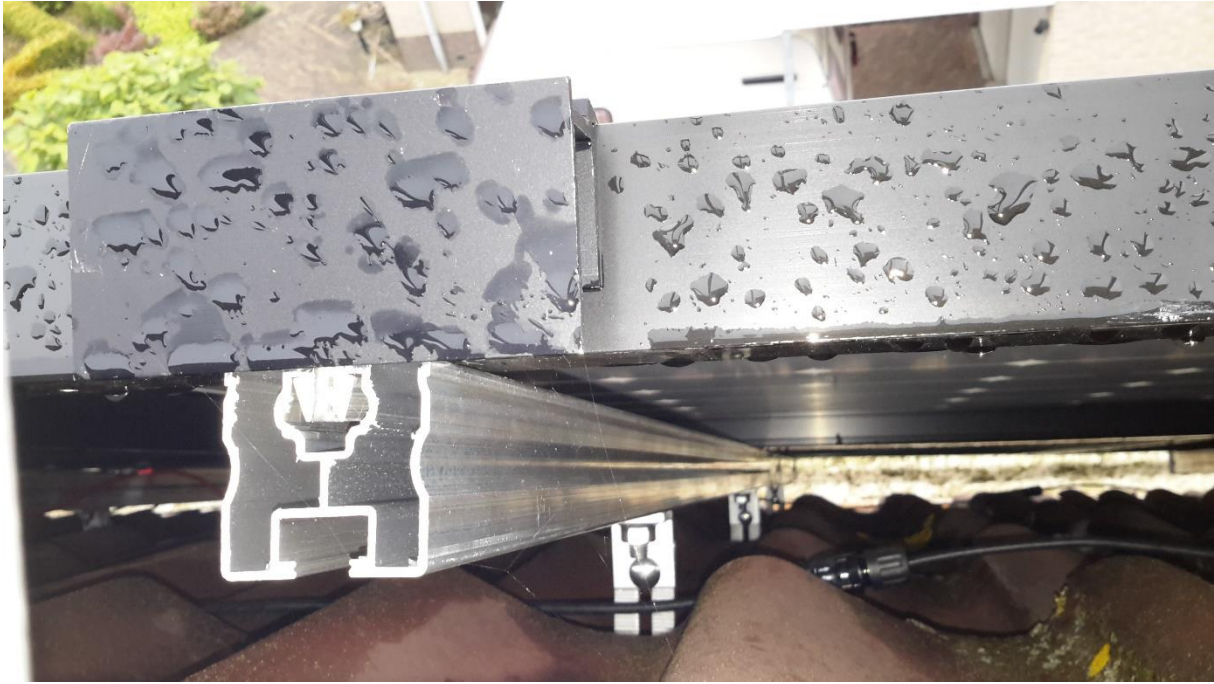
**Stekkers zitten los op de pannen (dit blijkt uit metingen)**

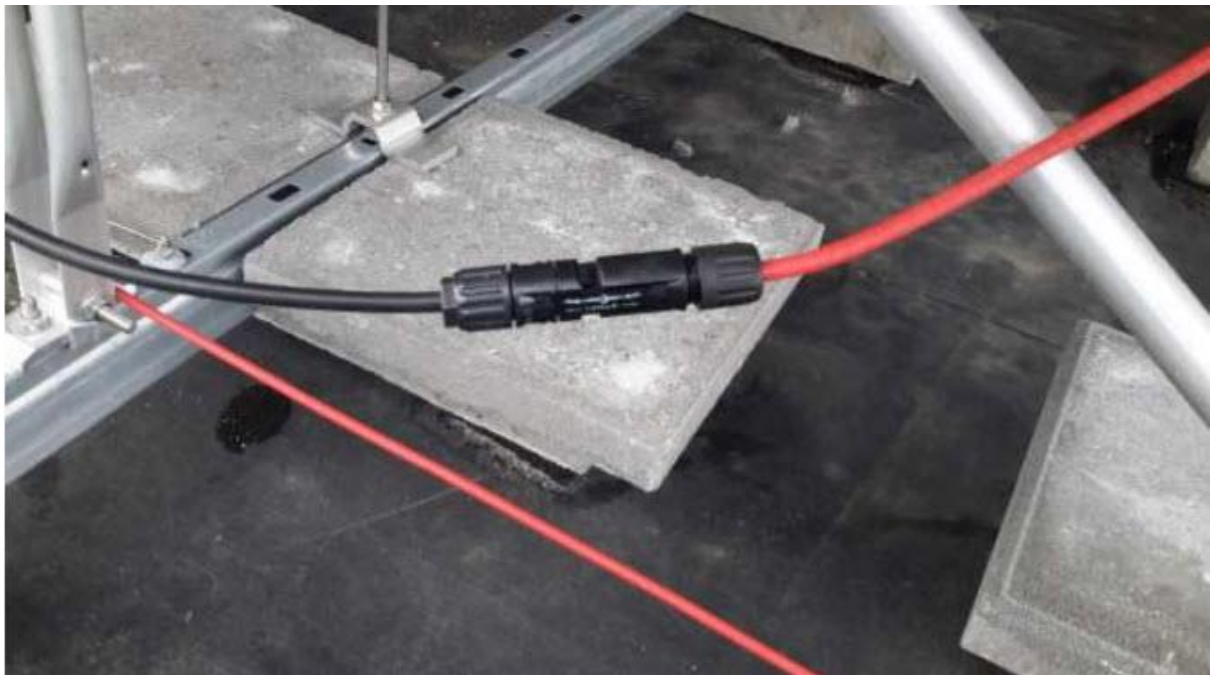
**Verschillende fabrikaten stekkers, mogelijk vonkend contact**

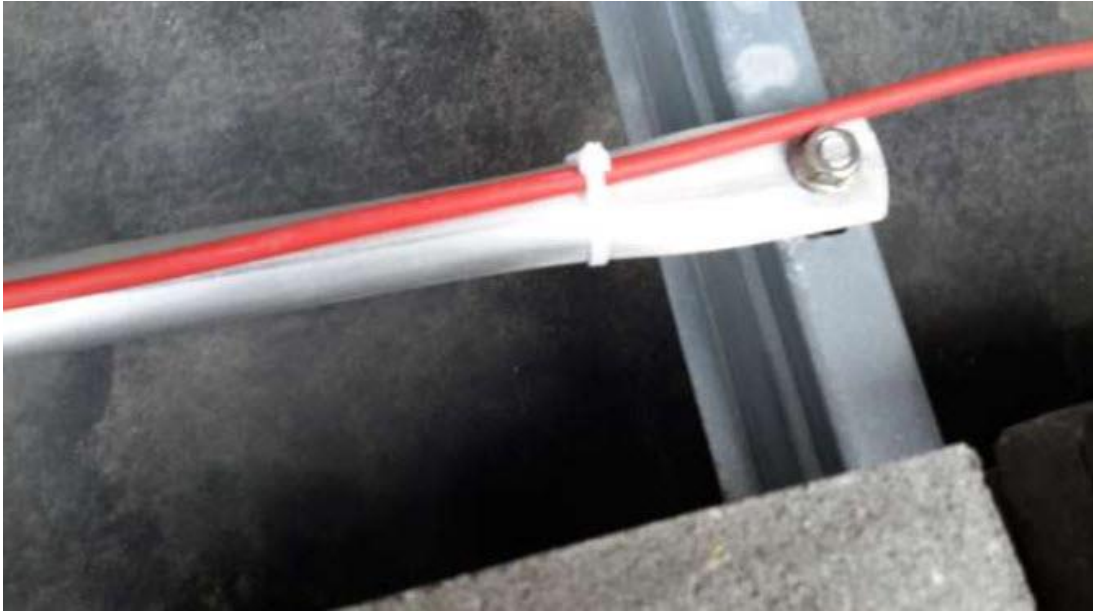
**Tiewraps niet bedoeld voor buiten**

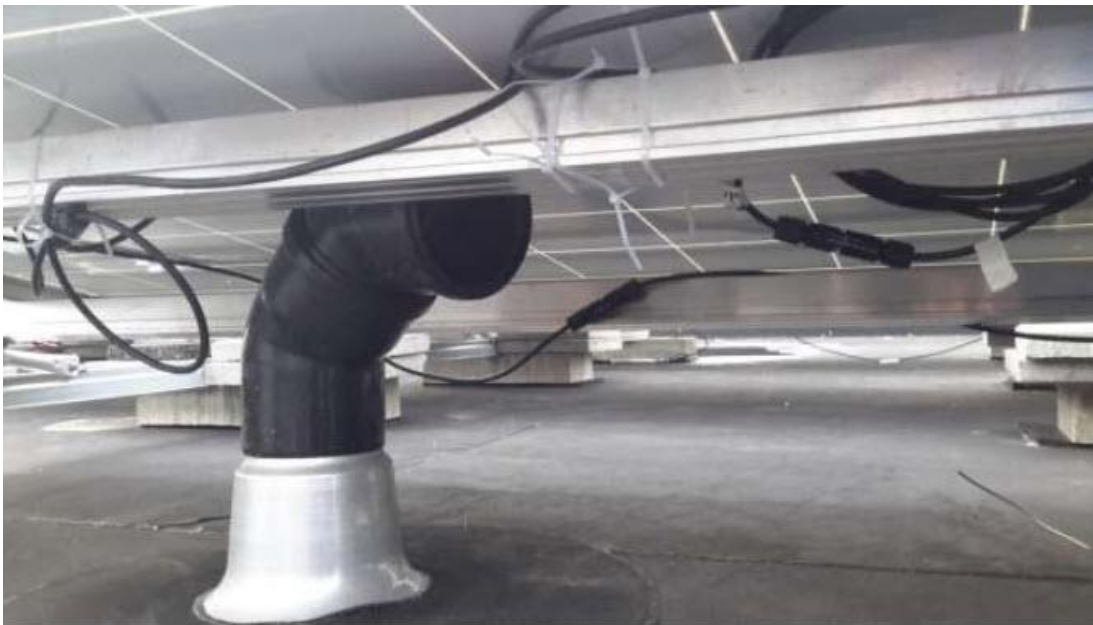
**Paneel te strak tegen afvoer aan**

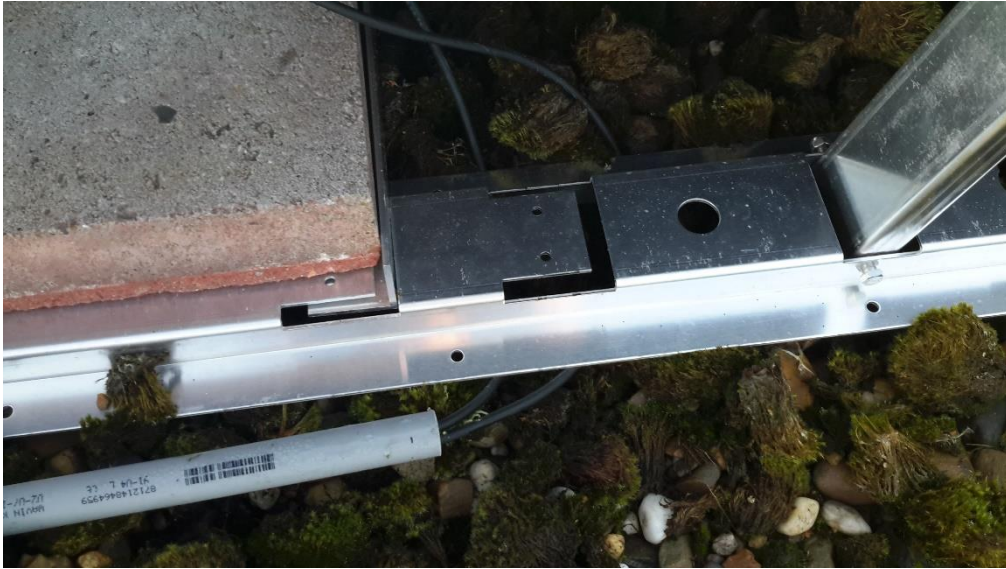
**Kabels tussen constructie door, kans op insnijden**

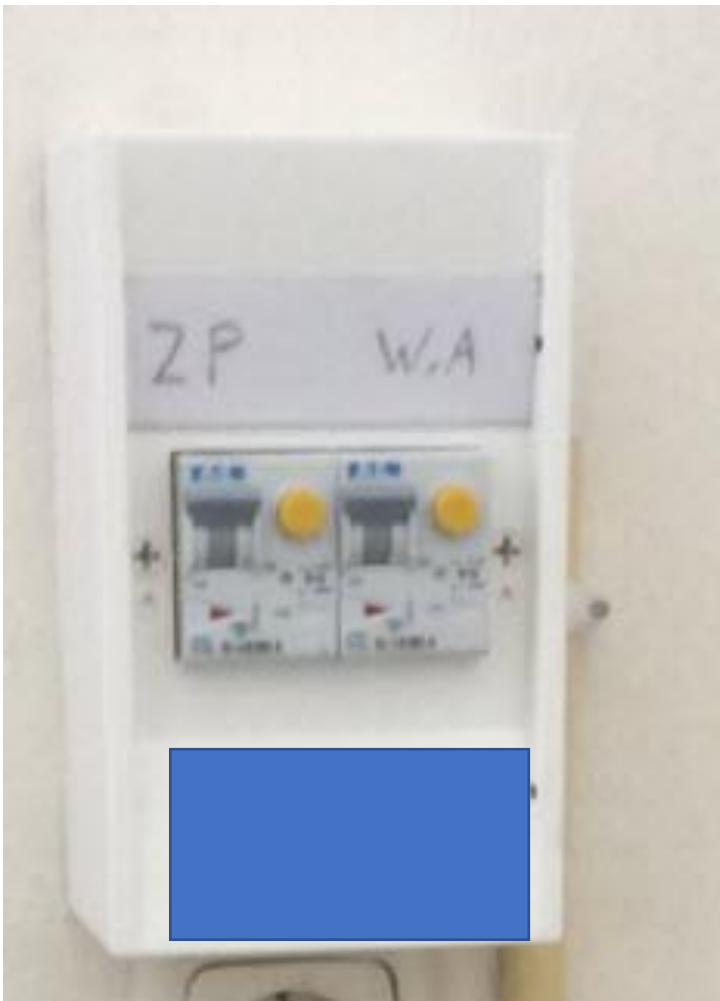
**Zonnestroomverdeler zonder hoofdschakelaar**

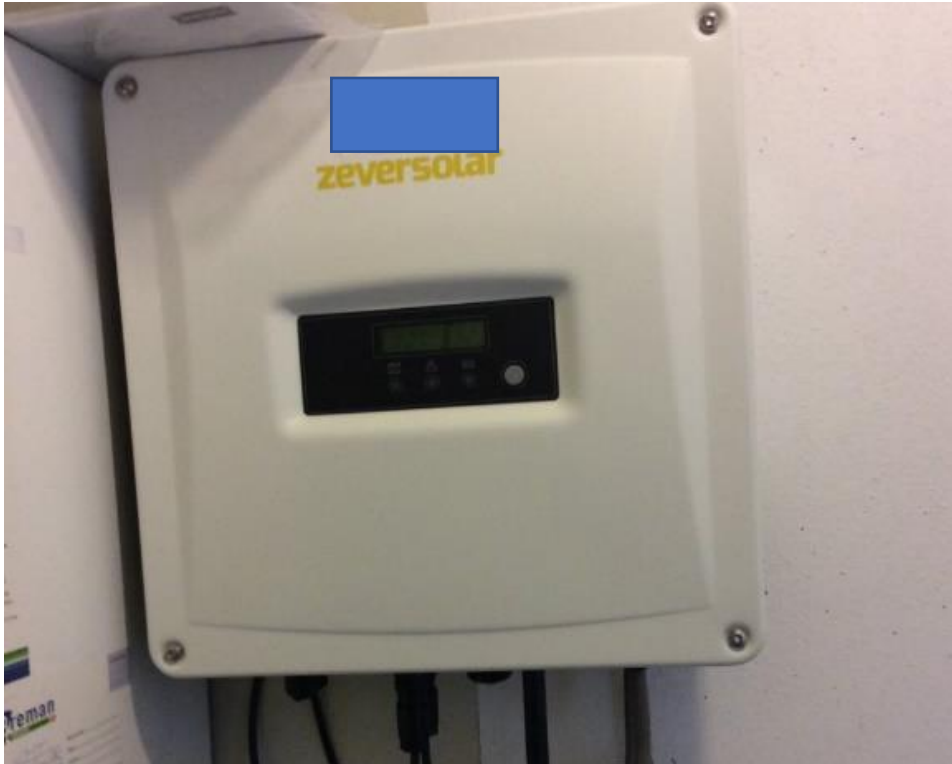
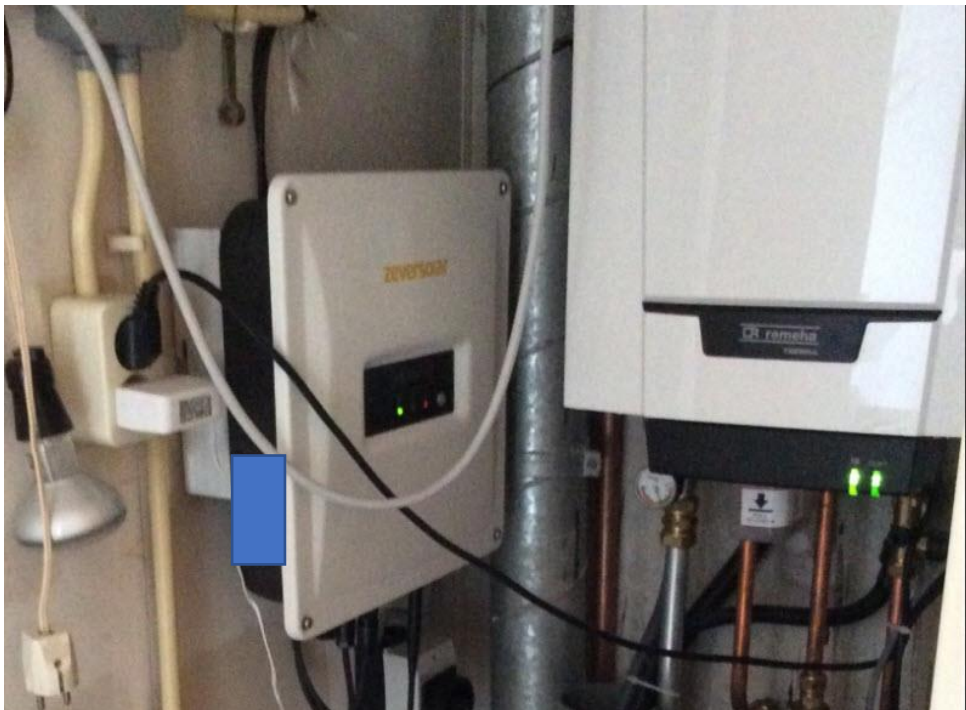
**Omvormers te dicht tegen muur aan ; kunnen warmte niet goed kwijt**

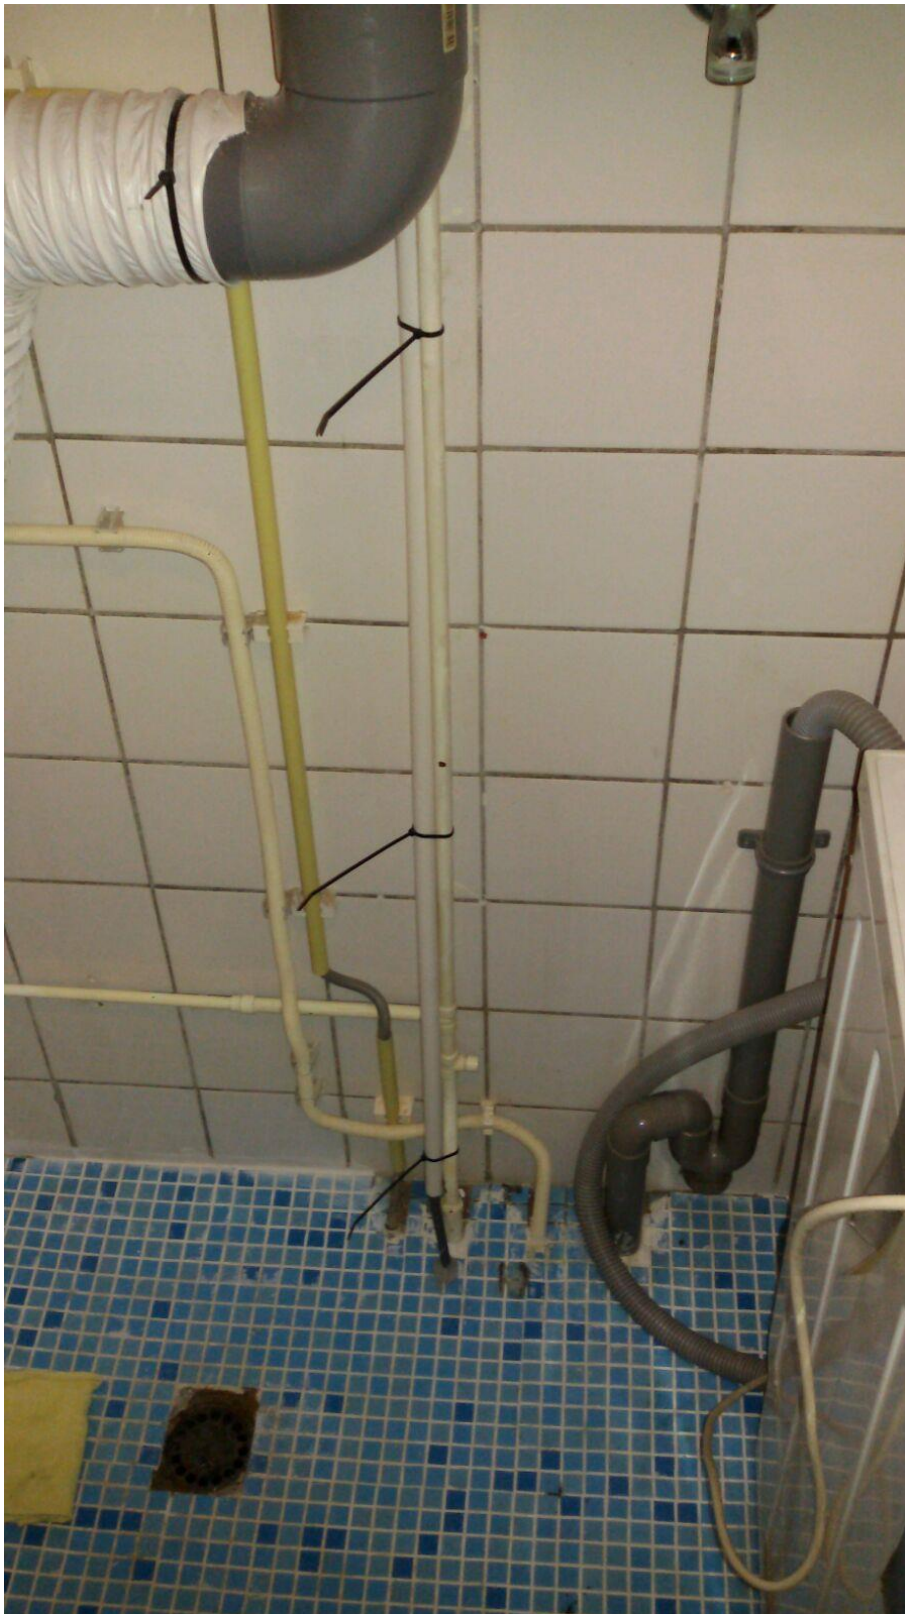
**Kabels vast aan warm waterleiding. Afvoer geraakt dus bij douchen loopt water in de meterkast.**
